汽轮发电机定子铁心故障分析和处理实例

[摘要] 本文以秦皇岛电厂一台 200MW 汽轮发电机为实例, 介绍了定子铁心故障诊断和严重铁心故障的修复技术。

Analysis and Treatment of Stator Core Faults on Turbogenerator

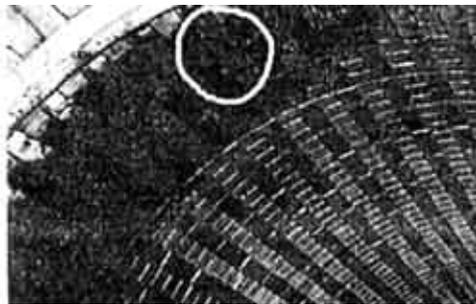
2002年3月发电机组大修时,打开上端盖检查,发现在定子铁心励端第一风区,12点钟至6点钟范围的铁心内膛齿部表面,沿逆时针方向宽约200mm范围布满大量的黑色油腻状物,经取样化验,油污中铁含量占90%以上,同时发现定子铁心有局部硅钢片脱落(图1)。

图1 铁心掉齿及异物情况

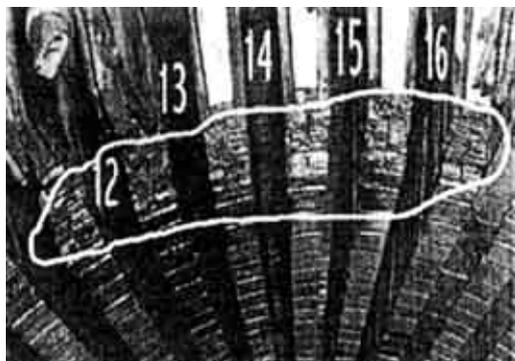
取出线棒详细检查后确认,在第一段有5个齿严重缺损(见图2),同时第二、第三段铁心片存在严重松弛现象。

图2 铁心齿部损坏情况

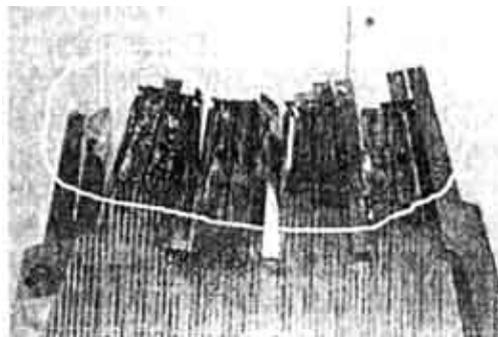
图3 铁心冲片损坏情况

检修时拆除边段共4段铁心冲片。在拆下的硅钢片上可以明显看到齿部的残缺、严重过热以至绝缘漆脱落的情况(见图3)。

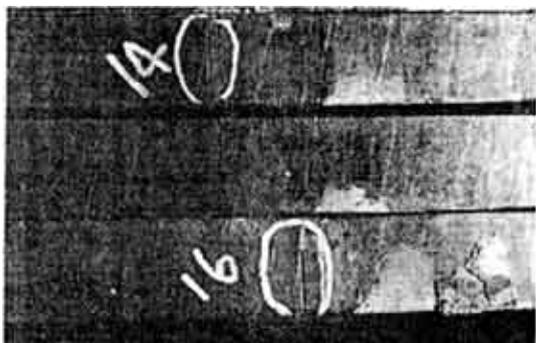
取出线棒检查发现,有5根线棒绝缘受到不同程度的损伤,出现局部主绝缘碳化或缺损,并且14#和16#线棒主绝缘被断裂的硅钢片割伤,其中16#线棒主绝缘已被磨损出深达4.2mm(主绝缘厚度5.5mm)的深沟(见图4),即将穿透绝缘,说明铁心和线棒损坏情况都相当严重,随时可能引起运行中发生短路事故。

图4 线棒被割伤情况

抢修小组在质量监督中的作用是明显的, 例如, 对线棒拆除过程中造成的引水管裂缝、凹坑及线棒表面绝缘破损等, 都得到了及时处理。对在试验中击穿的线棒及由于铁心故障损坏的线棒, 都进行了更新, 此次大修共更换下层线棒 4 根, 上层线棒 10 根。此外, 在线棒端部手包绝缘的包扎上, 及时制止了不按工艺标准缠绕行为。在修后的水压试验过程中, 坚持高标准, 连续工作两天两夜, 查找渗漏点十几处, 对细微的渗漏点采用充氮检验查漏, 使水压试验最终得到满意的结果, 使检修质量得到有效控制。
